COMPORTAMIENTO DEL BLOQUE ESTRUCTURAL TRES DEL EDIFICIO DE POST GRADO DE LA ULEAM DURANTE EL TERREMOTO DEL 16 A

STRUCTURAL BEHAVIOR OF BUILDING BLOCK TRHEE OF POST GRADO AT ULEAM DURING THE EARTHQUAKE OF 16 A.

Roberto Aguiar^(1,2), Nelson Loor⁽³⁾ y David Zambrano⁽³⁾

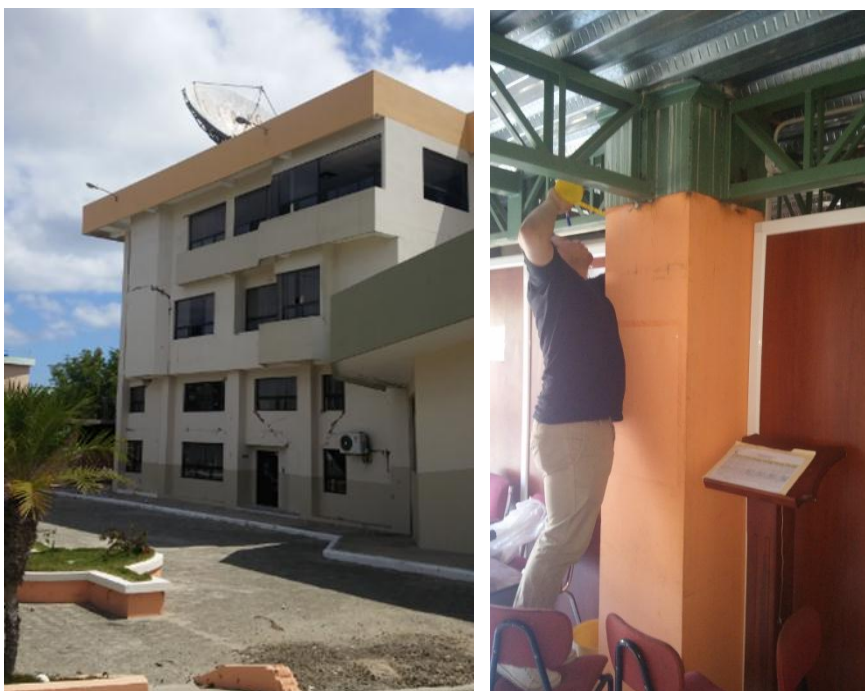
En la figura 2 a, se tiene una vista posterior del edificio de Post Grado, con ingreso directo al Bloque Estructural 3, así es como se ve después del terremoto del 16 A y la serie de réplicas que se han dado más de 2200 al mes de julio de 2016.

En la figura 2 b, se ve la forma como se unió una estructura de acero con bastante nivel ingenieril a las columnas de hormigón armado. Dowswell (2011), Bendito (2010).

a)
Figura 2 a) Izquierda Edificio de Post Grado Bloque 3.
b) Derecha Entrepiso estructura metálica.

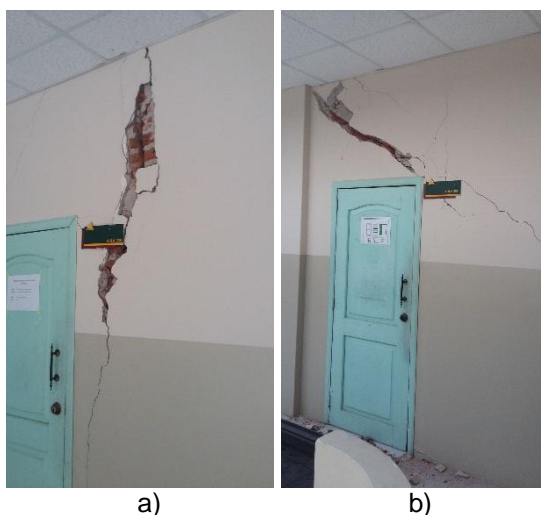
Este edificio tuvo daños en mampostería en algunos grados debido a que las paredes son construidas con bloques en algunos lados así como de ladrillos macizos, los cuales presentaron fallas explosivas en muchas de sus paredes.

La estructura presenta daño, entre moderado y extensivo, como el que se muestra en la figura 3, que corresponde al tercer piso. Por otra parte existe daño solo en enlucido de cabeza y pie de columna, no han en el elemento estructural, como se indica en la figura 4.

Figura 3 Daño en mampostería en el tercer piso, de Bloque Estructural 3.

El terremoto del 16 de abril del 2016 nos dejó como lección que las paredes mal construidas de bloque o ladrillo son muy peligrosas debido a que fallan de una manera explosiva que produce el colapso de las mismas y puede ocasionar danos a los ocupantes como paso con este terremoto. **No se puede tener grandes áreas de mampostería sin elementos confinantes.**

Si se reconstruye con paredes de Gypsum, las derivas de piso bajan a 1.0489 %. Por lo tanto se logra una reducción de 0.95% en comparación con la estructura original construida con paredes pesadas de bloque y ladrillo lo cual nos demuestra que esta una buena opción para mejorar el comportamiento de las estructuras en caso de un nuevo sismo. A más de esto se debe reparar la columna que existe en la parte posterior que tiene daño.

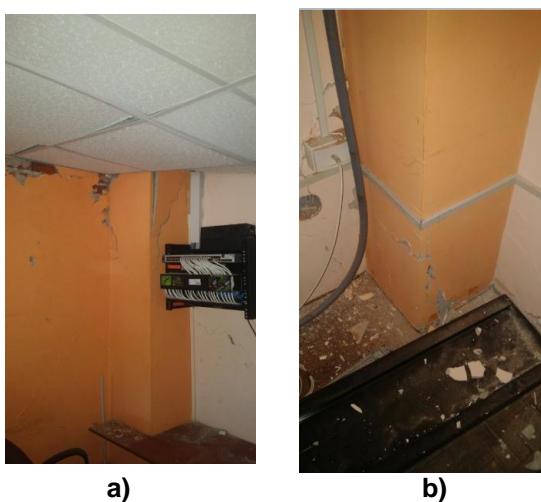
Figura 4 Columna segundo piso; a) Agrietamiento en enlucido de cabeza de columna (no existe daño en columna); b) Otra columna con daño solo en enlucido, en este caso en pie de columna.

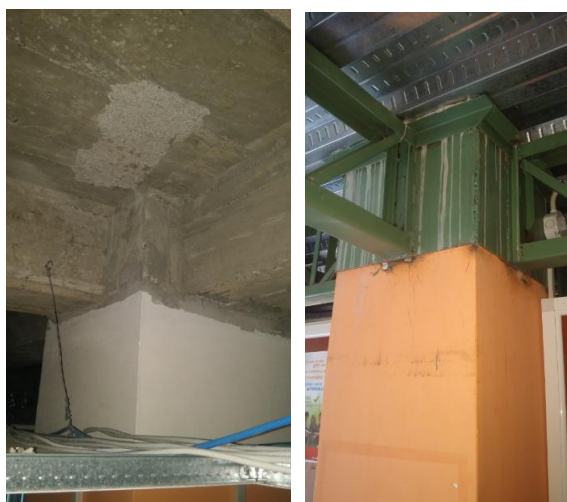
Figura 5 a) En el primer piso se muestra el apoyo del mezanine a las columnas de hormigón armado; b) Nudo interior de la unión de columna- viga.

En el primer piso se tiene un entrepiso apoyado a las columnas el mismo que conforma el entrepiso de estructura metálica, figura 5a el cual no tuvo ningún daño estructural. Todos los nudos del primer piso están sin ningún tipo de fisura, figura 5b.

Se destaca que en algunos sitios, la estructura metálica se apoyó en las columnas como se observa en la figura 5 b, cuales funcionaron de la mejor manera sin haber ningún daño en sus elementos soportantes.

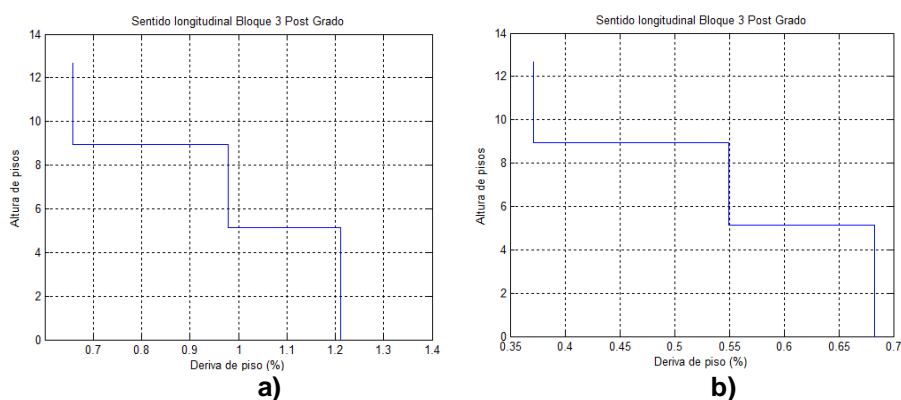
La deriva máxima resultante es 1.211% en primer piso, que fue el que sufrió más daño en mampostería en el sentido longitudinal; en la figura 7 se representan las derivas de cada uno de los pisos; se destaca que el sentido longitudinal es paralelo a los pórticos identificados por números.

Figura 7 Derivas de piso de estructura original: a) sentido longitudinal ante la componente E-W; b) sentido longitudinal ante la componente N-S.

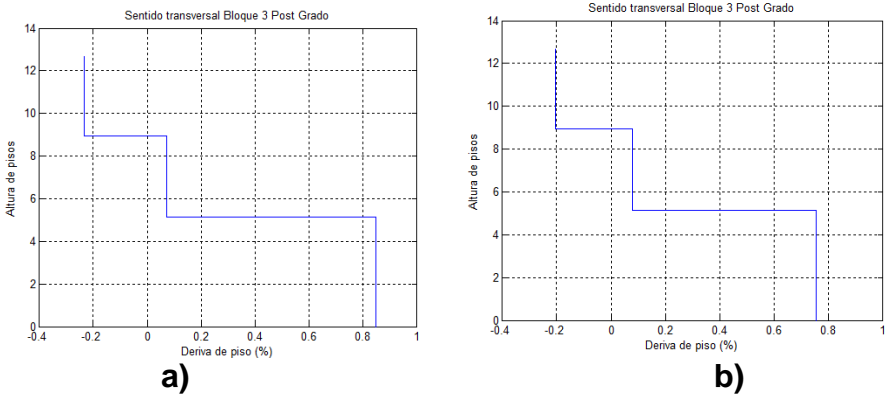
Figura 9 Derivas de piso de su estructura original: a) sentido transversal ante componente E-W; b) sentido transversal ante la componente N-S.

Diferencia de las derivas resultantes en sentido transversal, en sentido longitudinal los valores disminuyen considerablemente; se destaca que el sentido transversal es paralelo a los pórticos identificados por letras.
